校庭利用の参考

2025.1.14 (火) まで予定

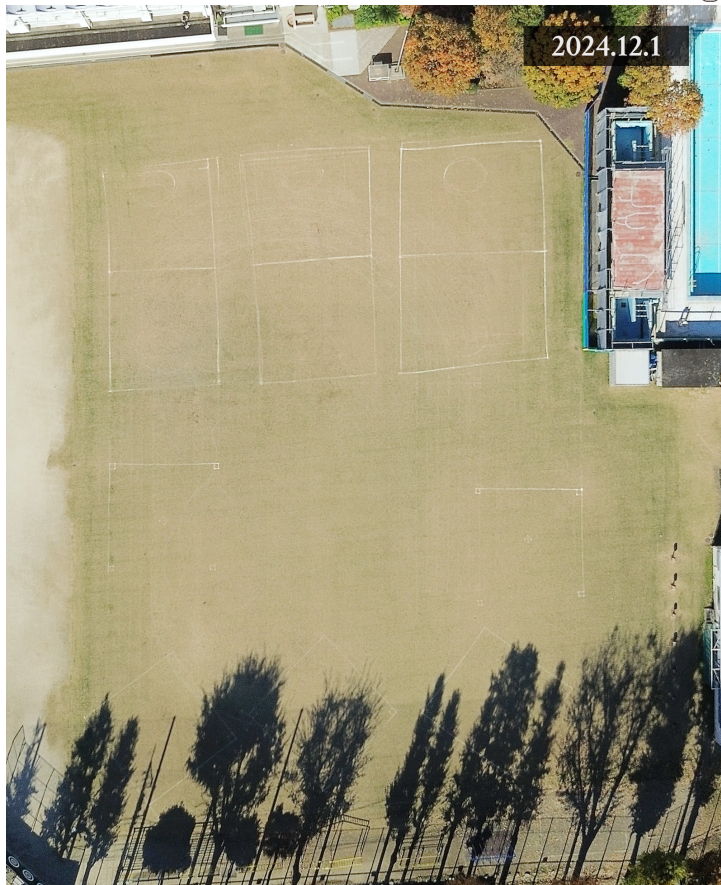
2024.12.1 芝生の様子

校舎寄りのエリアを多く利用しているため、一ヶ月前に比べかなり芝生の消耗が激しくなっています。

ドッジボール等のコートは校庭南側に作ってください。また、基本的に校庭中央から南側の【利用推奨エリア】をご利用ください。

繰り返しの利用は【要配慮エリア】ではしないようにしてください。

削れて土が見えているところには、積極的に目土をしましょう

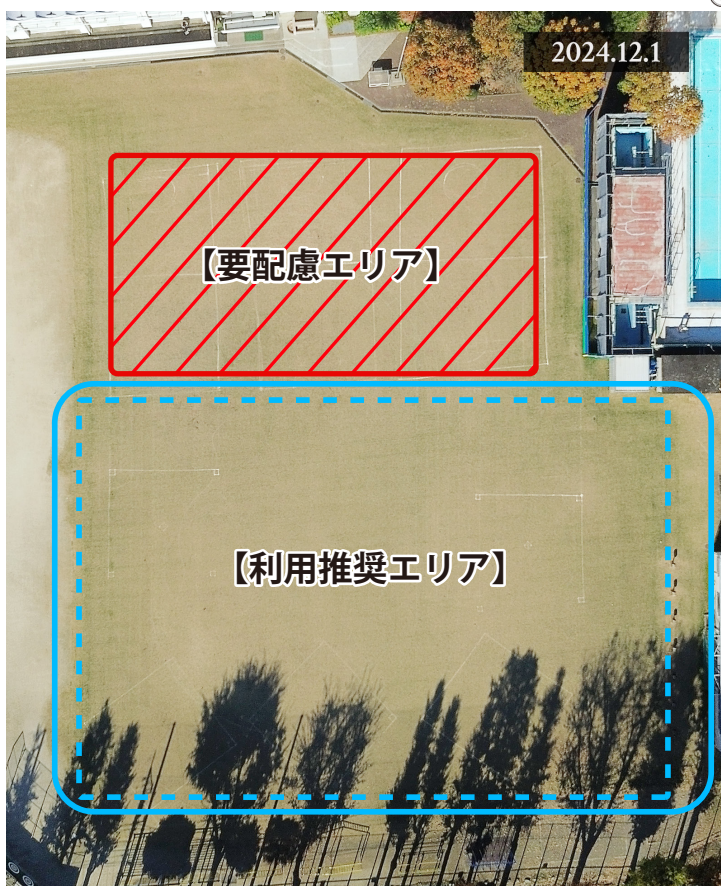
【利用推奨エリア】

繰り返し激しい運動をしても問題がないため、積極的な利用を推奨するエリア

【注意エリア】

繰り返し激しい運動などをできるだけ控えるとよいエリア

【要配慮エリア】

繰り返し激しい運動をしたり、体操、集合場所にするのを避け、可能な限り利用を控えるとよいエリア
